Interakce cyklistů a chodců ve společném prostoru ve městě Pardubice Pedestrians and cyclists interaction in urban settings of Pardubice city

Josef Bulíček^{1*}, Pavlína Brožová¹, Ivo Hruban¹, Matuš Šucha²

¹ *Katedra technologie a řízení dopravy, Dopravní fakulta Jana Pernera, Univerzita Pardubice*

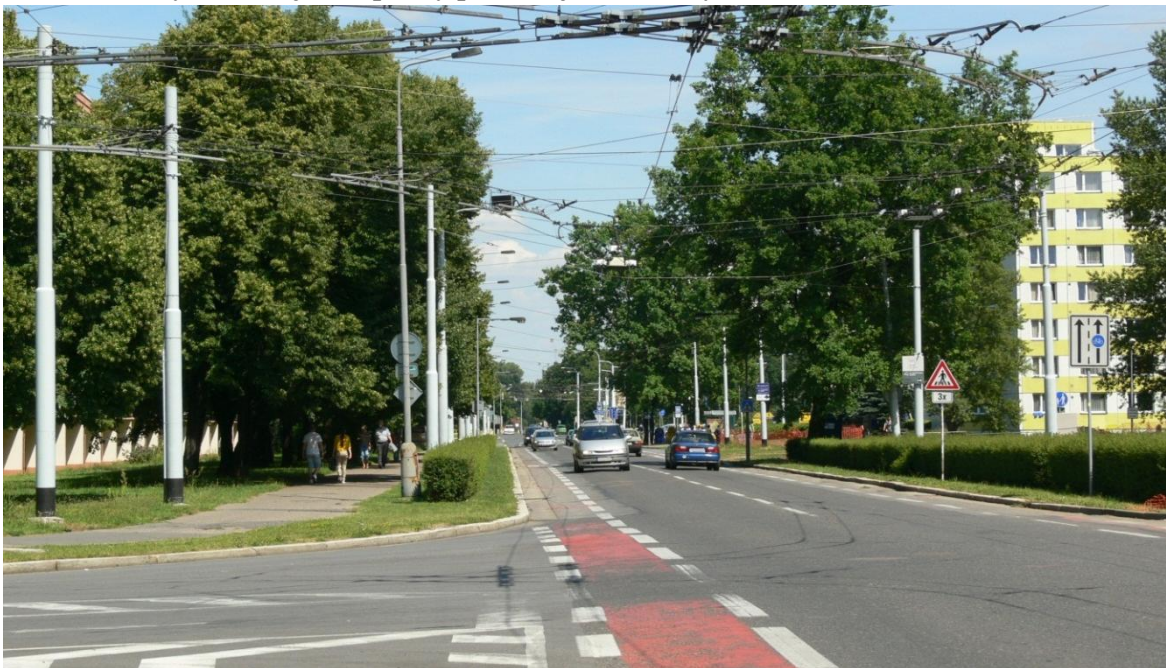
Důvodem výběru tohoto úseku bylo, že zde jsou umístěny vyhrazené pruhy pro cyklisty na vozovce (obrázek 1), i paralelní chodníky. Na jižním chodníku je vyznačena stezka pro chodce a cyklisty, severní chodník je cyklisty využíván neoficiálně (na obrázku 1 vlevo). Je zde tak možno sledovat preferenci cyklistů při volbě trasy.

Obrázek 1: Vyhrazené jízdní pruhy při okrajích vozovky

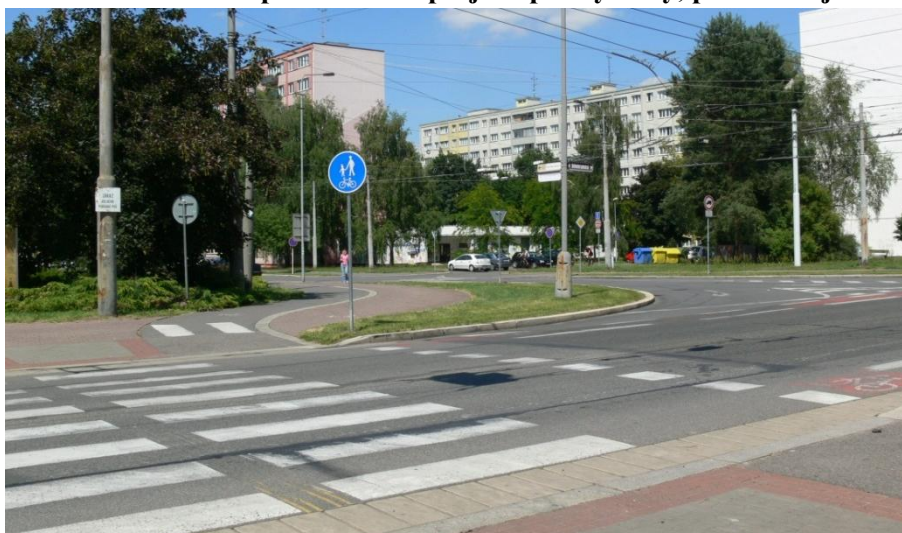
Třetím sledovaným jevem je způsob využívání přejezdu pro cyklisty (vodorovná dopravní značka V8) a přechodu pro chodce (V7) v prostoru křižovatky s ul. Kosmonautů a Družby (obrázek 2). Tento přejezd a přechod přes ul. Bělehradská jsou umístěny vedle sebe.

Obrázek 2: Přejezd pro chodce a přejezd pro cyklisty, pohled od jihu

Z výsledků v tabulce 4 lze usuzovat na dva fakty. I přes možnost využít přejezd pro cyklisty zde více cyklistů (ve srovnání s přechody přes boční ulice) správně využívá přechod pro chodce, tj. kolo převádí. Je to zřejmě způsobeno vyšší intenzitou provozu (motorových vozidel) na ul. Bělehradská. Důležitějším aspektem jsou hodnoty přejíždějících cyklistů ze severu na jih, kdy 54 % z nich přejelo po přechodu pro chodce a jen 46 % po přejezdu pro cyklisty. Souvisí to zřejmě s tím, že přechod pro chodce je umístěn z jejich pohledu vpravo ve směru jízdy. Na druhou stranu i v opačném směru, kde cyklista musí při použití přechodu pro chodce přejet doleva, přes tento přechod přejela pětina cyklistů. Uvedené svědčí o tom, že chodci a cyklisté vnímají daný prostor zřejmě sjednoceně a především nesprávně. Zde je nutné brát v potaz také fenomén rolí a atribucí spojených s těmito rolemi. Každý účastník (resp. velká většina) dopravního provozu je v nějaké situaci chodcem. Tudíž má vybudované kognitivní schémata pro chování v dopravě z pohledu chodce. Pokud v dané situaci vystupuje v jiné roli – např. roli cyklisty, stále využívá do určitých mezí schémat chodce. V tomto případě to znamená informaci „přechod je místo pro překonání pozemní komunikace“, z toho důvodu (kromě neznalosti předpisů) můžou cyklisté intuitivně přejíždět i přes přechod pro chodce na kole. Pokud tedy z pohledu předpisů je rozdílné uspořádání vztahů na přechodu pro chodce a přejezdu pro cyklisty, je nutné tomuto faktu věnovat zvýšenou pozornost – např. při vzdělávání. Mimo to bylo zaznamenáno i několik průjezdů cyklistů přes Bělehradskou ul. přímo křižovatkou s ul. Kosmonautů a Družby, aniž by byl využit zmiňovaný přejezd nebo přechod, jejichž využití znamená zajištění cca 30 m. Z hlediska projektování cyklistické infrastruktury to znamená, že i přes menší náročnost prodloužení trasy pro cyklistu (ve srovnání s chodcem), zajištění

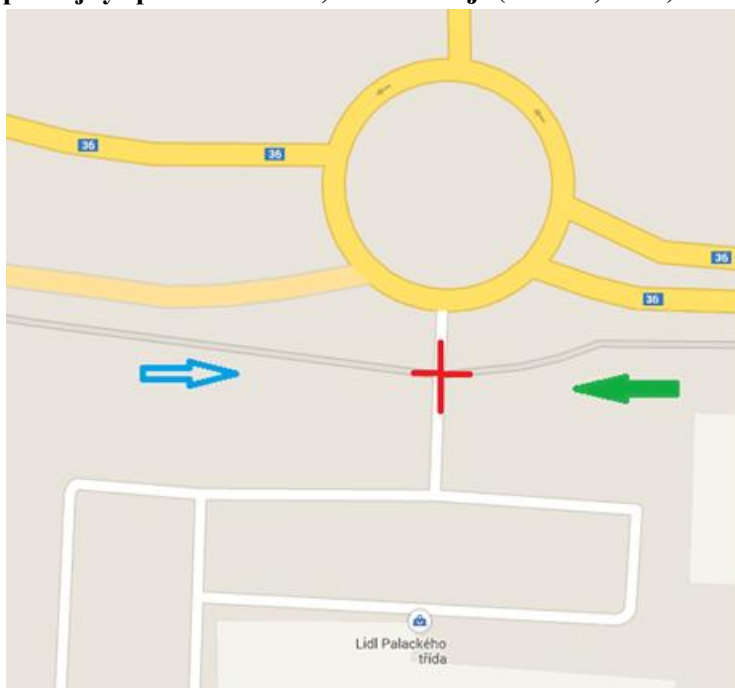
Dalším pozorovaným konfliktním (kolizním) místem v Pardubicích byl výjezd z kruhového objezdu silnice I/36 směrem k prodejně společnosti Lidl, v.o.s. Jedná se o problematický úsek pozemní komunikace (označeno křížkem na obrázku 3), který kolmo protíná přechod pro chodce (V7) a přejezd pro cyklisty (V8). Cyklistická stezka je náročná z hlediska překonávání převýšení, kdy v jednom směru (plná šipka) musí cyklisté zvládnout jízdu do stoupání a v opačném směru (prázdná šipka) jedou cyklisté vysokou rychlostí z klesání.

Obrázek 3: Vytyčení kolizního místa vozidel a cyklistů u prodejny společnosti Lidl, v.o.s. Zdroj: (MAPY, 2014)

Podle dopravního průzkumu (tabulka 5) konaného dne 26. června 2014 od 14 do 16 h bylo zjištěno, že směrem do stoupání (plná šipka na obrázku 3) projelo celkem 84 cyklistů, z nichž nikdo nesedl z kola a co je podstatnější, někteří se ani nerozhlédli, zda projíždí vozidlo. Při těchto jízdách došlo ke 12 možným kolizím, což je v průměru každých 10 minut možná kolize z celkové doby měření dopravního průzkumu.

V opačném směru (prázdná šipka na obrázku 3) byla situace horší, cyklistů jedoucích z kopce bylo mnohem více a to celkem 129. V tomto směru došlo k 29 možným kolizím, což by se dalo přirovnat, že k možné kolizi mohlo průměrně dojít každé 4 minuty sledovaného dopravního průzkumu.

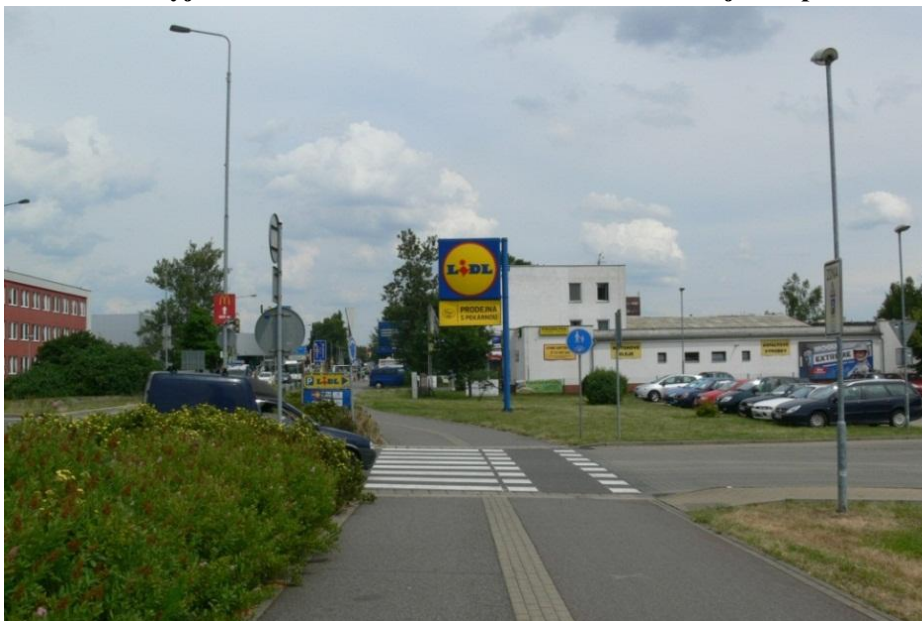
Obrázek 4 znázorňuje jízdu motorového vozidla, které splývá s okolní vegetací. Současně je nutné si uvědomit fakt, že řidič vozidla ze stejného důvodu spatří cyklistu, až v momentě, kdy projíždí po přejezdu pro cyklisty.

Obrázek 4: Vyjždění motorového vozidla z kruhového objezdu přes kolizní místo

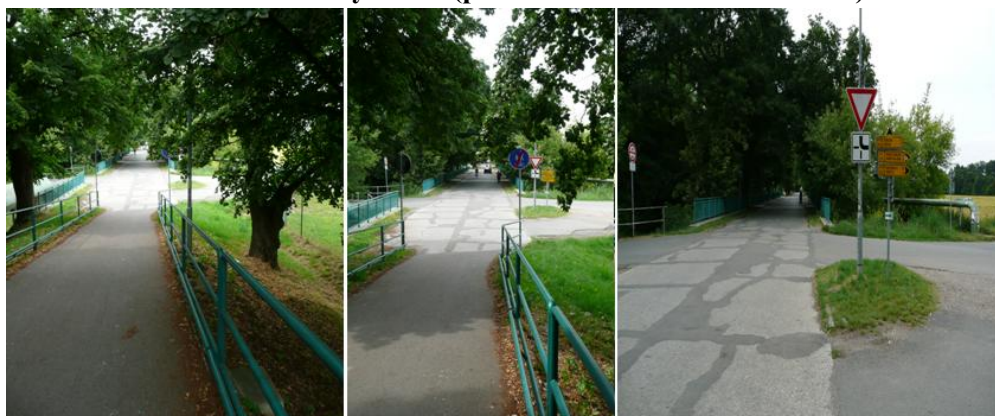
Problematické je toto místo zejména při jízdě cyklisty ze zdymadla (tedy z centra města), kdy cyklista jedoucí z kopce se dostává na vedlejší silnici a má dát přednost vozidlům, popř. cyklistům jedoucím po hlavní silnici, kteří ve svém pohledu odbočují vlevo. To může cyklistu zmást, neboť na většině křižovatek naopak vozidla odbočující vlevo dávají přednost vozidlům jedoucím v protisměru rovně. Dopravní značení upravuje situaci jasně, ale je zde opět problém nepozornosti cyklistů při sledování dopravního značení v kombinaci s možným řešením situace „dle obecné zkušenosti“. Problému nahrávají i relativně rychlá jízda cyklisty z kopce, sledování pohybu ostatních cyklistů a chodců na společné stezce, popř. jejich objíždění nebo předjíždění. Dopravní značka dej přednost v jízdě je při jízdě ze zdymadla viditelná na vzdálenost 25 m, což může být vzhledem k výše uvedenému málo, viz obrázek 5. V opačném směru tento problém nevzniká, protože se jedná o jízdu rovně z hlavní na vedlejší silnici.

Obrázek 5: Křižovatka u zdymadla (pohled ve směru z centra města)

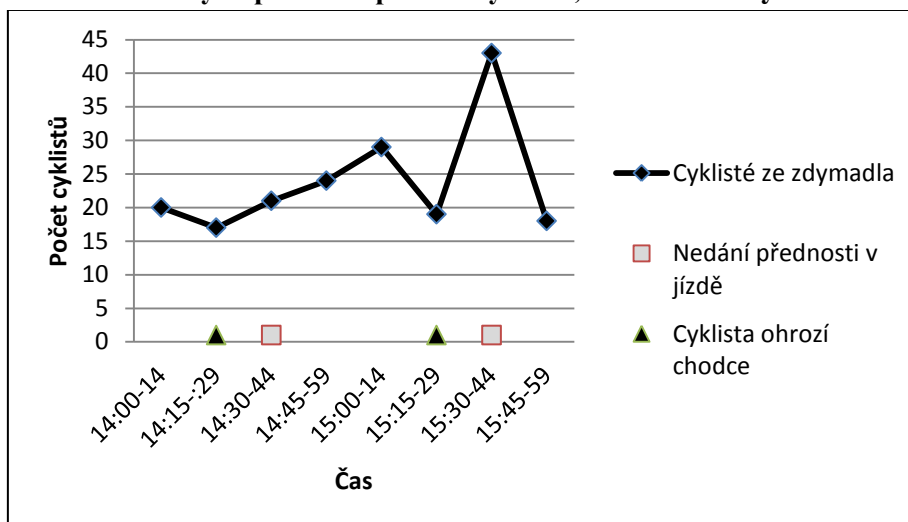
Celkový počet cyklistů jedoucích v měřeném směru ze zdymadla (z centra) je 191. Za dvě hodiny měření došlo ke čtyřem konfliktům, které byly rovnoměrně rozděleny po dvou do každé hodiny a vždy došlo k jednomu konfliktu s motorovým vozidlem a jednomu konfliktu s chodcem. Vývoj počtu cyklistů je znázorněn na grafu 2.

Graf 2: Intenzity dopravního proudu cyklistů, Pardubice–zdymadlo

V grafu 2 je znázorněn vývoj počtu cyklistů a počet konfliktů. Jak již bylo uvedeno, jde vždy pouze o jeden výskyt u daného typu konfliktu každou hodinu měření, proto, pro větší přehlednost grafu, nejsou uvedeny zbylé (nulové) hodnoty. Je vidět, že se snižujícím se počtem cyklistů narůstá počet konfliktů s chodci, což může být způsobeno rychlostí, kterou cyklisté na relativně volném úseku s menším počtem cyklistů dokážou ještě zvýšit.

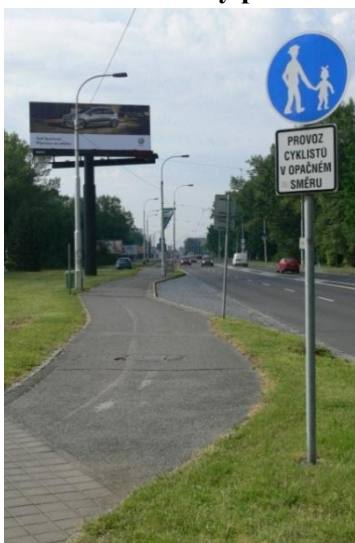
Specifikem je, že je zde na povrchu této stezky stále patrné původní vodorovné dopravní značení, kdy tato stezka byla prostorově rozdělena. Před zastávkou byl původně vytvořen průplet těchto stezek tak, aby pruh pro cyklisty byl v prostoru zastávky dále od okraje vozovky – nástupní hrany (obrázek 6).

Obrázek 6: Vedení stezky přes zastávku MHD Stavařov směr z centra a průplet

Záměrem průzkumu, dne 26. 6. 2014 mezi 14. a 16. h, bylo zjistit stav respektování tohoto již neplatného, ale stále viditelného vodorovného značení. To bylo nahrazeno novým svislým (společná stezka), které má před vodorovným značením přednost. V rámci vodorovného značení byly doplněny piktogramy odpovídající společné stezce s šipkami upozorňujícími na jednosměrný provoz cyklistů.

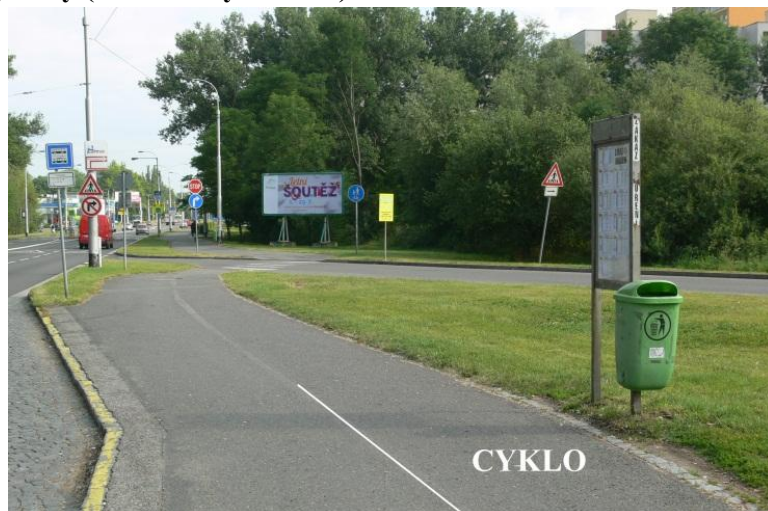
Druhým problémem je umístění tabule s jízdními řády MHD za pruhem pro cyklisty. Jednak mohou být ohroženi cestující studující jízdni řády a nevěnující se cyklistickému provozu a jednak tabule „motivuje“ čekající se v tomto místě zdržovat. Bylo zaznamenáno sice jen statisticky neprůkazných 12 cestujících, ale 10 z nich se zdržovalo u tabule (obrázek 7). Obecně z toho plyne poznatek – věnovat dostatek pozornosti umístění takových zařízení, aby nedocházelo k „navádění“ chodců do prostoru pro cyklisty.

Obrázek 7: Tabule s jízdními řády umístěná u pruhu pro cyklisty (značení zvýrazněno)

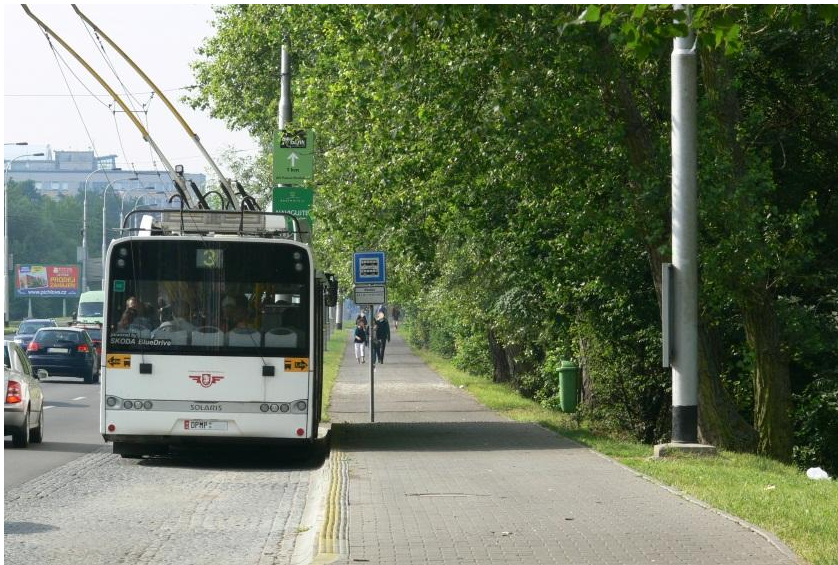
Zastávka (obrázek 8) nemá žádné rozšíření chodníku pro čekající cestující a provoz cyklistů je umožněn v obou směrech bez rozlišení vodorovným značením. Zastávka je vybavena odpadkovým košem, který nijak nezasahuje do prostoru chodníku, a označníkem, který se nachází na sloupku u cesty. Jízdní řády jsou umístěny na samostatné tabuli na sloupu trakčního vedení. Tabule vyvolává u cestujících podobný efekt, který byl popsán na zastávce pro opačný směr, a sice že cestující čekají na odvrácené straně chodníku, než je silnice, a k vozidlu MHD přecházejí těsně před jeho příjezdem.

Zastávka je umístěna v zálivu, před a za zastávkou se nachází travnatý pruh, který chodník odděluje od pozemní komunikace.

Obrázek 8: Zastávka MHD Stavařov, směr do centra

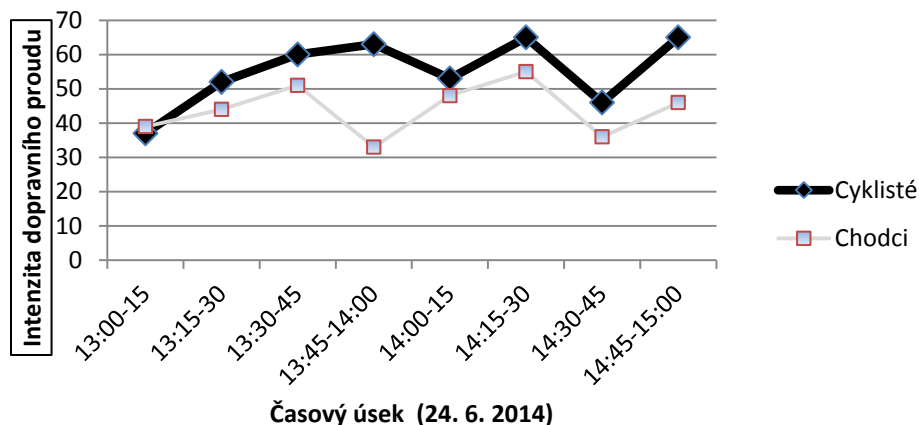
Dopravní průzkum zde byl proveden studentem DFJP UPa v úterý dne 24. 6. 2014 v rozmezí 14 – 16 h. Vývoj intenzit obou přepravních proudů (obousměrně) v jednotlivých čtvrthodinách průzkumu s naznačenými spojnicemi trendu udává graf 4, cyklisté tvoří 55,6 % (celkem bylo zaznamenáno 441 cyklistů a 352 chodců).

Graf 4: Intenzity dopravních proudů cyklistů a chodců, most P. Wonky–západ

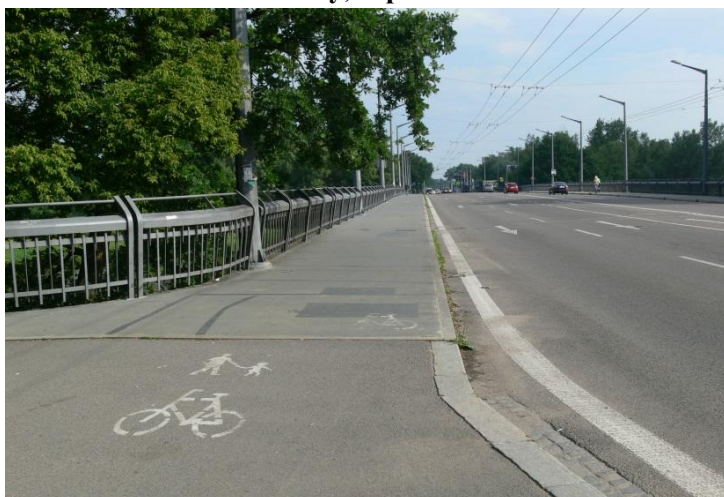
Jelikož se jedná o poměrně rušné místo (obrázek 9), sledována byla nejen přímá ohrožení ve smyslu zákona 361/2000 Sb., ale i omezení, neboť i ta snižují kvalitu pohybu oběma skupinám (chodcům i cyklistům). Během uvedených dvou hodin došlo k 6 omezením cyklistů ze strany chodců. V absolutním čísle hodnota sice není velká, ale průměrně každých 20 min vzniká zárodek konfliktu, který může mít v tomto omezeném prostoru (zábradlím a rušnou pozemní komunikací) vážné následky.

Obrázek 9: Most P. Wonky, západní chodník

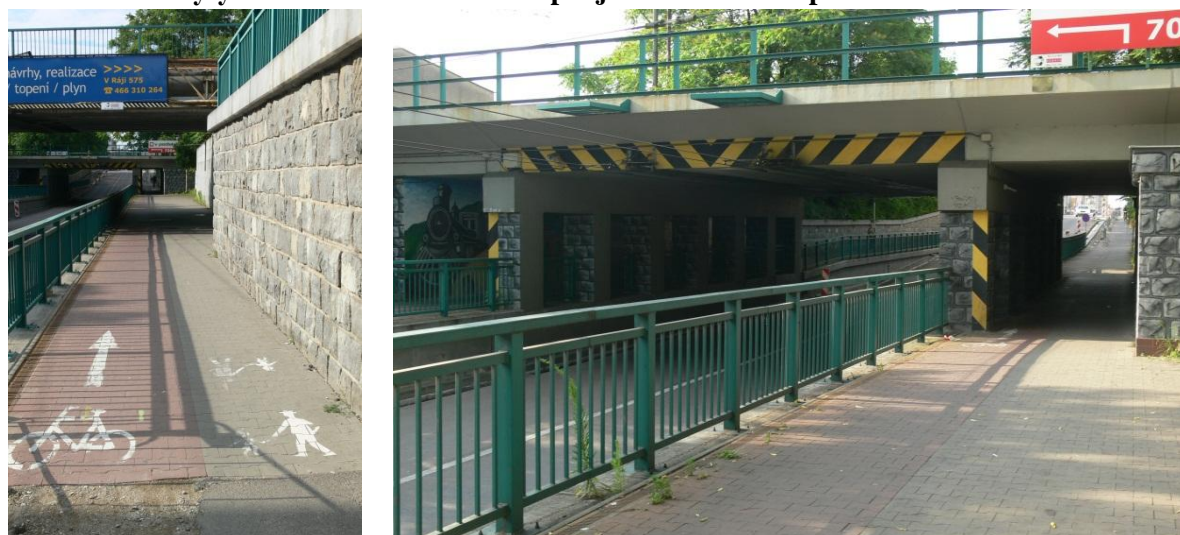
Jedná se o konfliktní místo v podjezdu ul. 17. listopadu, kde se nachází silniční a železniční most i prochází zde silnice II/324 a na chodnících je zvýšený počet chodců i cyklistů, pohybujících se z/do centra Pardubic. Cyklistická stezka je v prostoru pod mosty směrově oddělena, aby nedocházelo k čelním střetům cyklistů. Pro cyklisty jedoucí jižním směrem je vyhrazena stezka na západním chodníku, cyklisté v severním směru (do centra) musí použít východní chodník.

Obrázek 10: Vytyčení konfliktního místa v podjezdu ul. 17. listopadu

Z důvodu častých konfliktů zde byl proveden dopravní průzkum dne 27. června 2014 a to v době od 14. do 16. hodiny, ve směru od centra dle obrázku 10.

Na základě dopravního průzkumu bylo zjištěno (tabulka 8), že během těchto 2 hodin projelo po stezce celkem 283 cyklistů, z nichž 56 (tj. téměř každý pátý) nerespektovalo vodorovné dopravní značení a jelo v protisměru.
